## 落雪が原因のガス設備破損、ガスもれ事故にご注意を!

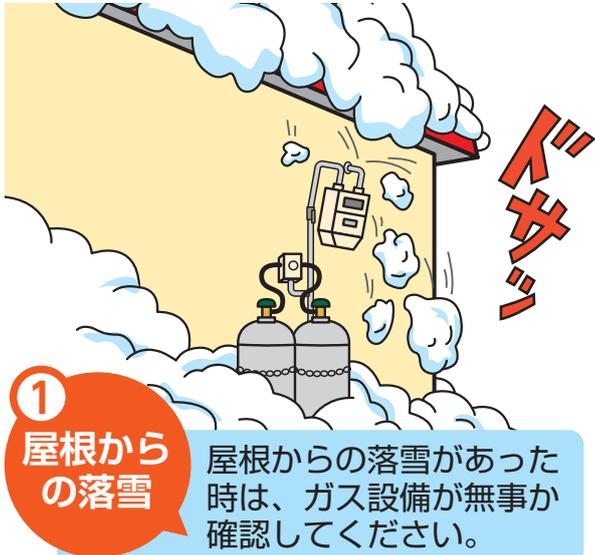
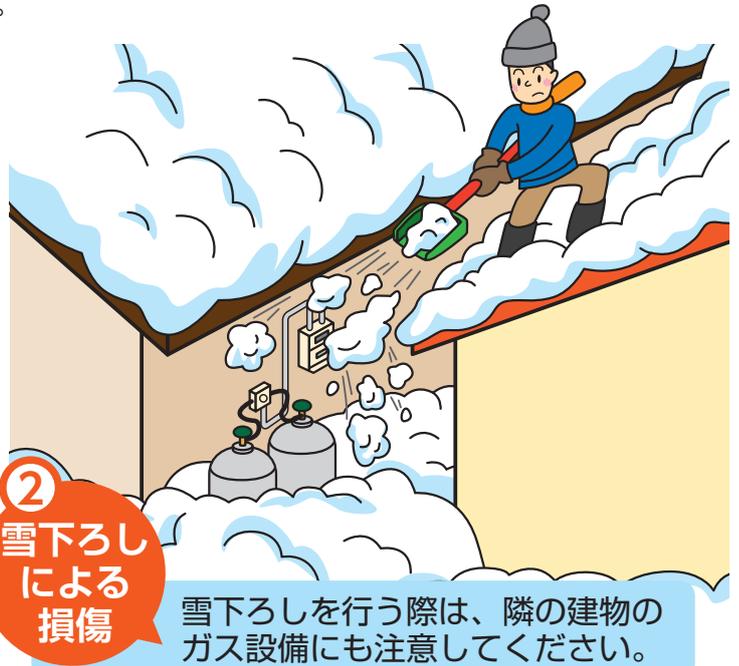
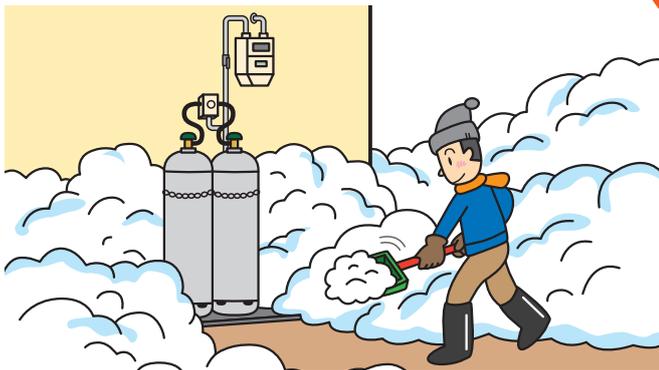
- 岩手県内では、令和3年1月中に屋根からの落雪がガス設備に直撃し、調整器や高圧ホースの接続部が破損して、LPガスがもれる事故が5件発生しました。天候の急変による大雪、その後の気温上昇による雪どけにより、落雪が直撃したガス設備が耐えられなかったものと推定されます。
- 屋根の雪下ろしや周囲の除雪を行う際は、ガス設備に衝撃を与えないよう注意してください。また、雪害対策についても、LPガス販売店にお気軽に相談してください。
